リコール届出日：平成31年4月10日

## 改善箇所説明図

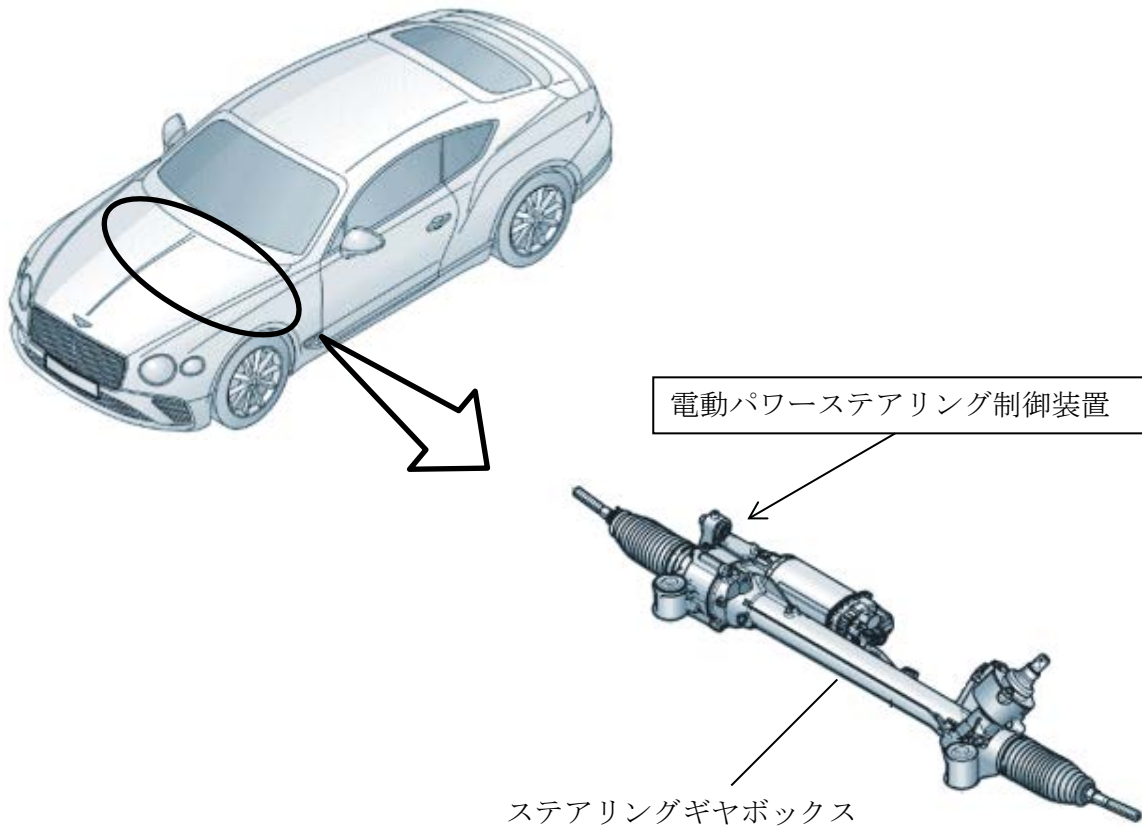
注意：  はプログラムの書き換え箇所を示す。

電動パワーステアリング制御装置において、プログラムが不適切なため、運転中にパワーステアリングのアシスト機能が停止することがある。そのため、ステアリングの操作力が増大するおそれがある。

全車両、電動パワーステアリング制御装置の制御プログラムを対策プログラムに書き換える。
