リコール届出番号	外-2970	リコール開始日	令和2年1月23日
届出者の氏名又は名称	フォルクスワーゲン グループ ジャパン株式会社 代表取締役社長 ティル・シェア	製作国: 英国 製作者名: ベントレー モーターズ リミテッド 問合せ先: ベントレーコール(フリーダイヤル) 0120-97-7797	
不具合の部位(部品名)	かじ取装置(パワーステアリングオイルクーラー)		
基準不適合状態にあると認める構造、装置又は性能の状況及びその原因	パワーステアリングオイルクーラーにおいて、製造指示が不適切なため、ユニオンパイプ先端のパイプ抜け止め部が正しく加工されていない。そのため、高い油圧が掛かった時にホースが外れ、パワーステアリングシステムオイルが流出してステアリングのアシスト機能が失われ、最悪の場合、火災に至るおそれがある。		
改善措置の内容	全車両、パワーステアリングオイルクーラーのユニオンパイプを良品に交換する。		
不具合件数	0件	事故の有無	無し
発見の動機	本国からの情報による。		
自動車使用者及び自動車分解整備事業者に周知させるための措置	<ul style="list-style-type: none"> <li>自動車使用者:ダイレクトメール、電話、または訪問により通知する。</li> <li>自動車分解整備事業者:対象台数が少なく使用者の特定が可能なため日整連発行の機関誌に掲載しない。</li> <li>対策実施済車には、運転者席側ドア開口部のドアロックストライカ付近に外-2970のステッカーを貼付する。</li> </ul>

# 改善箇所説明図

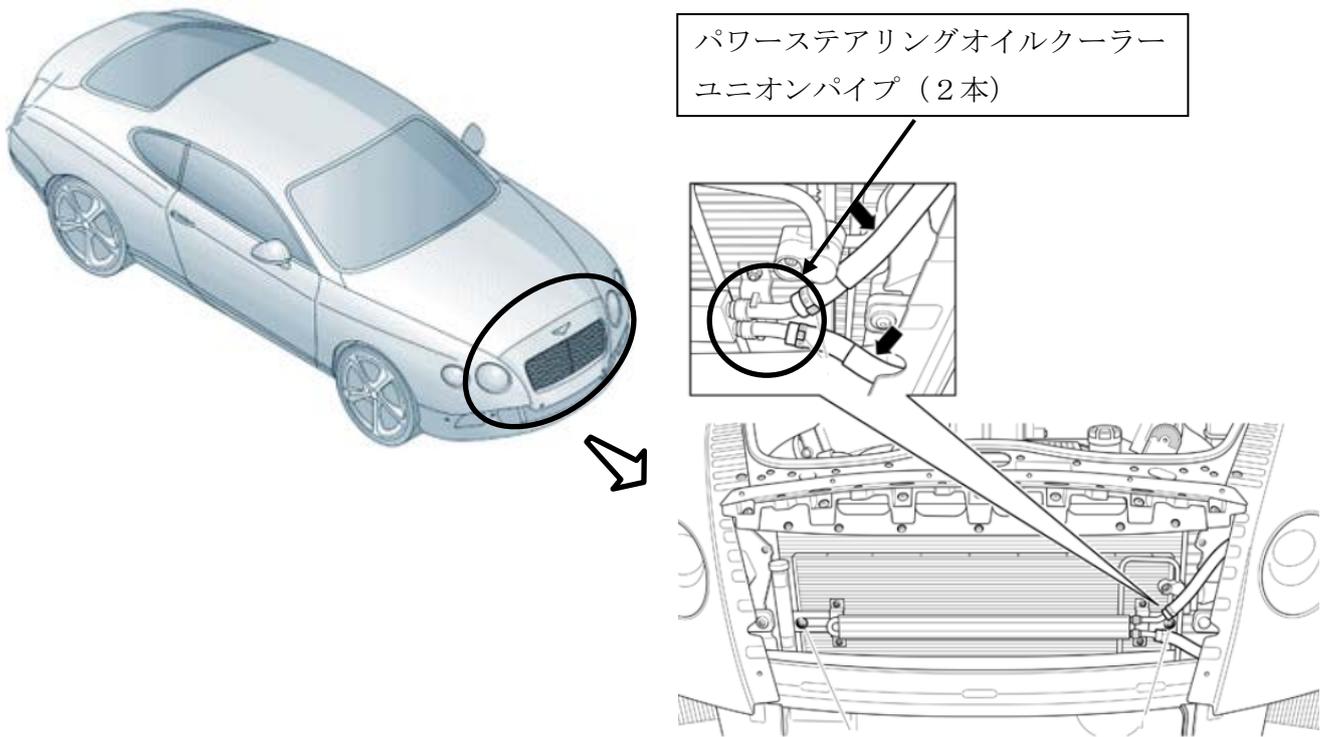
パワーステアリングオイルクーラーにおいて、製造指示が不適切なため、ユニオンパイプ先端のパイプ抜け止め部が正しく加工されていない。そのため、高い油圧が掛かった時にホースが外れ、パワーステアリングシステムオイルが流出してステアリングのアシスト機能が失われ、最悪の場合、火災に至るおそれがある。

全車両、パワーステアリングオイルクーラーのユニオンパイプを良品に交換する。

改善後は、エンジンインテークマニホールド前方に赤色のペイントを行い識別とする。
