整理番号		サービスキャンペーン開始日	令和2年1月23日
不具合の内容	車両後部のコンバーチブルルーフ収納スペースのトノカバーにおいて、トノカバー設置位置の調整が不適切なため、ルーフを開けた状態で走行した場合に車両振動により、トノカバーと収納されたルーフが接触し、ルーフに傷が付くおそれがある。		
改善の内容	全車両、トノカバーの設置位置を確認し、不適切なものは調整して、トノカバー内張を固定するリベットを追加する。		
自動車利用者等に周知させるための処置	ダイレクトメール、電話、訪問により通知する。

車名	型式	通称名	サービスキャンペーン対象車両の車台番号(シリアル番号)の範囲及び輸入期間	サービスキャンペーン対象車の台数	備考
ベントレー	7BA-BDDDB	コンチネンタル GT コンバーチブル	SCBDA33S5KC073379～ SCBDA33SXLC076540 平成31年4月1日～ 令和元年11月2日	54台	
			輸入期間の全体の範囲 平成31年4月1日～ 令和元年11月2日	54台

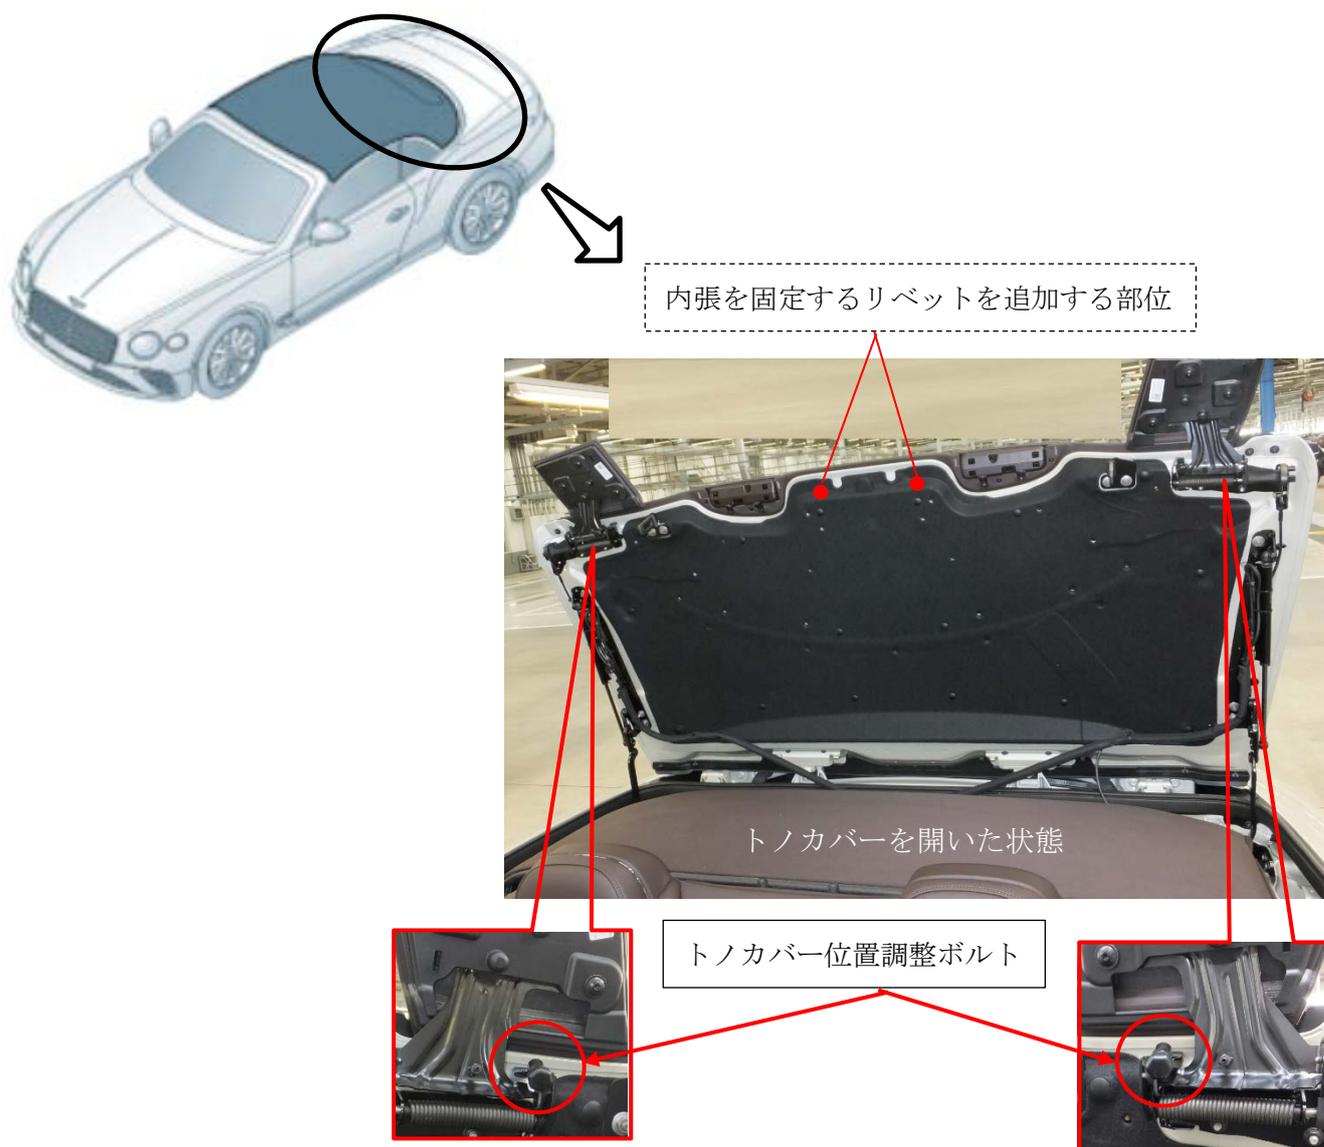
## 改善箇所説明図

注意:  は調整する部位を示す。  
 はリベットを追加する部位を示す

車両後部のコンバーチブルルーフ収納スペースのトノカバーにおいて、トノカバー設置位置の調整が不適切なため、ルーフを開けた状態で走行した場合に車両振動により、トノカバーと収納されたルーフが接触し、ルーフに傷が付くおそれがある。

全車両、トノカバーの設置位置を確認し、不適切なものは調整して、トノカバー内張を固定するリベットを追加する。

トノカバー右側ストッパーに黄色のペイントを行い識別とする。
