整理番号		サービスキャンペーン開始日	令和2年8月20日
不具合の内容	前席センターコンソールに取り付けられたムードライトにおいて、製造公差が不適切なため、本来の設計より長くなっているものがある。		
改善の内容	全車両、センターコンソールのムードライトの上端部を点検し、規定よりも長いものについては、長さを調整する。		
自動車使用者等に周知させるための処置	ダイレクトメール、電話、訪問により通知する。

車名	型式	通称名	サービスキャンペーン対象車両の車台番号(シリアル番号)の範囲及び輸入期間	サービスキャンペーン対象車の台数	備考
ベントレー	7BA-BBDDDB	フライングスパー W12	SCBBA53S2LC079046 SCBBA53S4LC081090 令和2年1月27日～ 令和2年4月25日	36台	
			輸入期間の全体の範囲 令和2年1月27日～ 令和2年4月25日	36台

## 改善箇所説明図

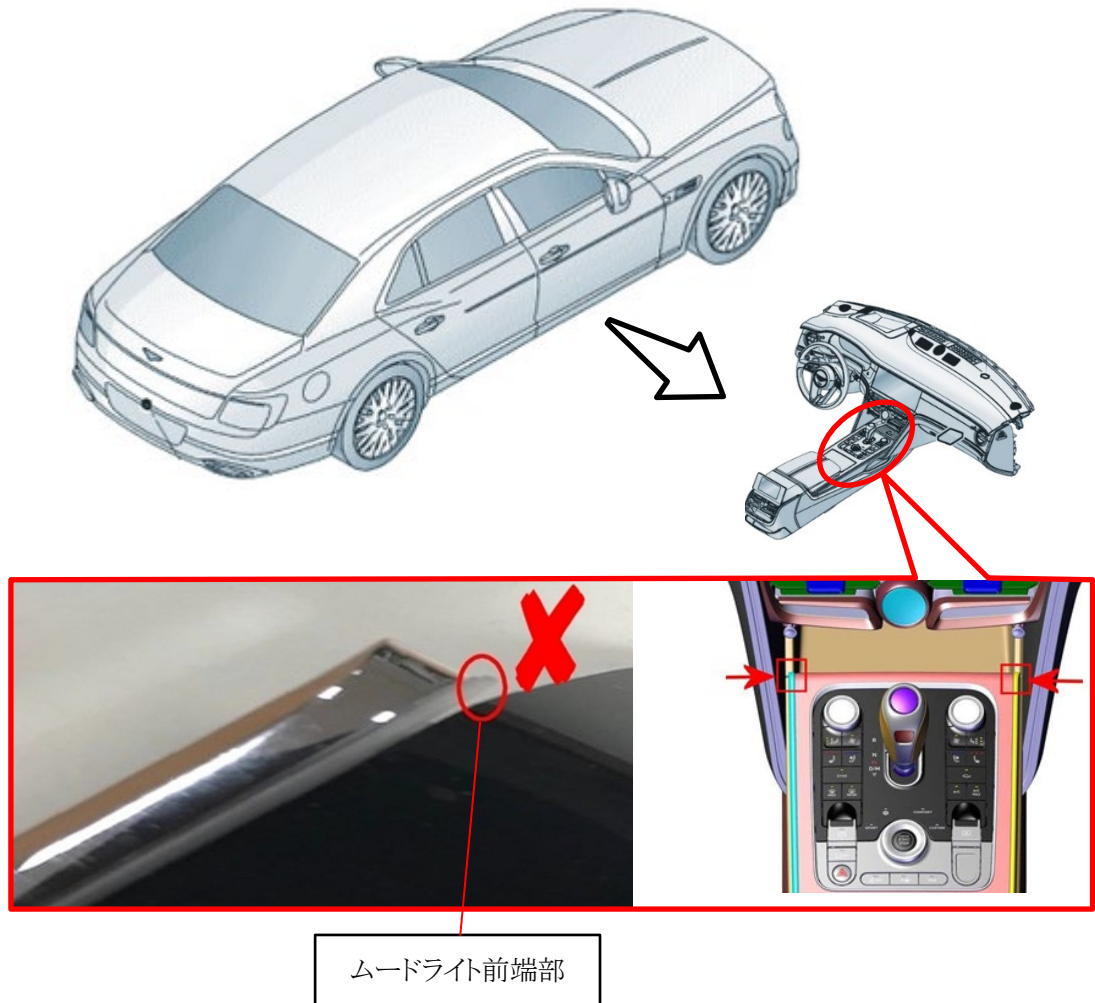
注意:  は修正する部位を示す。

前席センターコンソールに取り付けられたムードライトにおいて、製造公差が不適切なため、本来の設計より長くなっているものがある。

全車両、センターコンソールのムードライトの上端部を点検し、規定よりも長いものについては、長さを調整する。

ステアリングコラム調整スイッチのケース上に黄色のペイントを行い識別とする。
